阳江市“6·20”一般道路交通事故调查报告

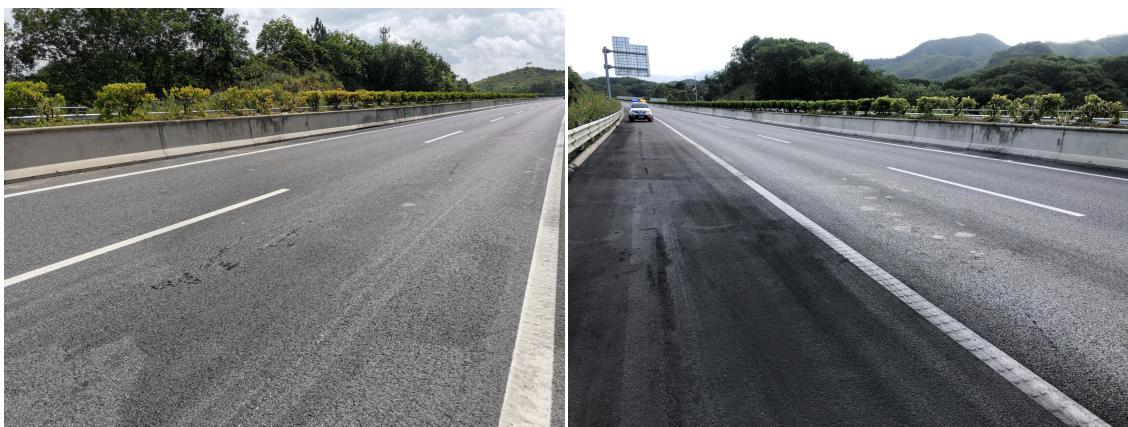
图1 事故路段情况

事故现场位于汕湛高速公路湛江往广州方向K711+900M处，该道路呈东西走向，东往广州方向，西往湛江方向。双向四车道（不含应急车道），两侧设有行车道、超车道宽度均为3.75米，应急车道宽度为3.5米，道路中央设置新泽西水泥护栏，沥青路面，路面完好，路面能见度良好。设置清晰交通标志、标识，小客车限速120公里/小时，其他机动车限速100公里/小时。

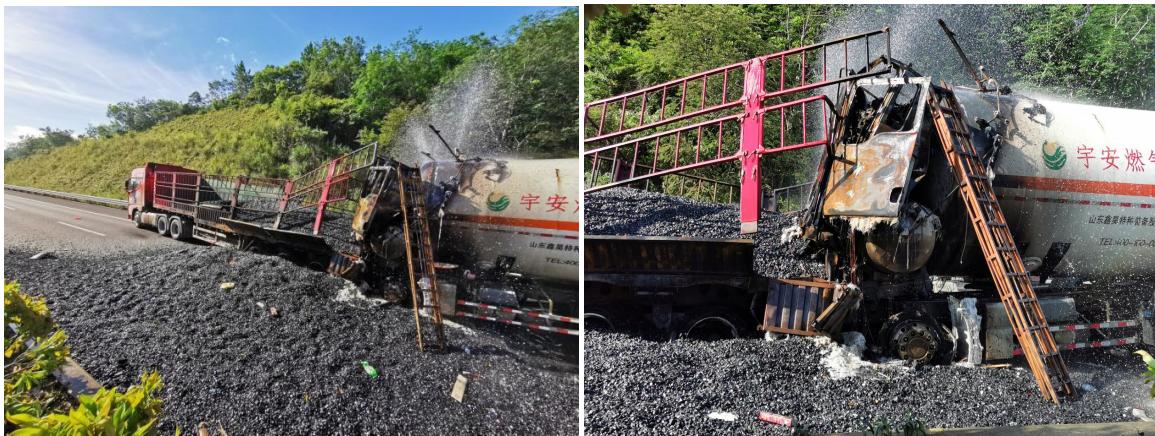
图 2 事故现场图

1. 经调查认定，豫 K75860 号重型半挂牵引车（牵引豫 KE780 挂车）车驾驶人万某驾车在高速公路行驶，遇前方因故障停在慢车道的车辆时，未按操作规范安全驾驶碰撞前车尾部，造成事故发生。

2. 驾驶人夏某贵驾驶渝 DB2329 号重型半挂牵引车（牵引渝 D1Z79 挂车）车辆在高速公路发生故障在慢车道上停车，停车后摆放警示标志不规范，致使后方车辆碰撞。
