阳江海陵达港船厂“10·17”较大爆炸 事故调查报告

阳江市政府调查组

2024年11月29日

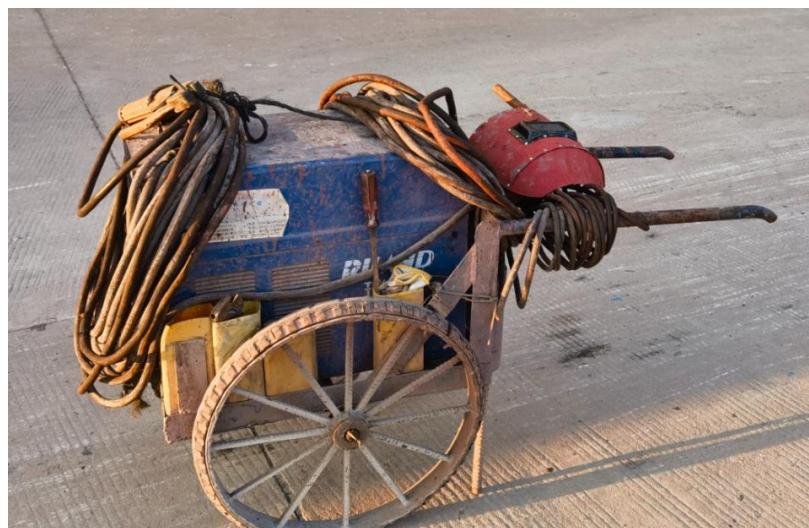
2023年10月17日7时，根据工作安排，张某庆会同郑某光、张某添来到涉事船舶继续进行改装工作，并将电焊机（图1）带至作业现场。7时15分许，由于需要搬运有关部件，张某庆叫达港船厂工人阮某强、林某富和李某云过来帮忙。

图1 事故当天使用的电焊机

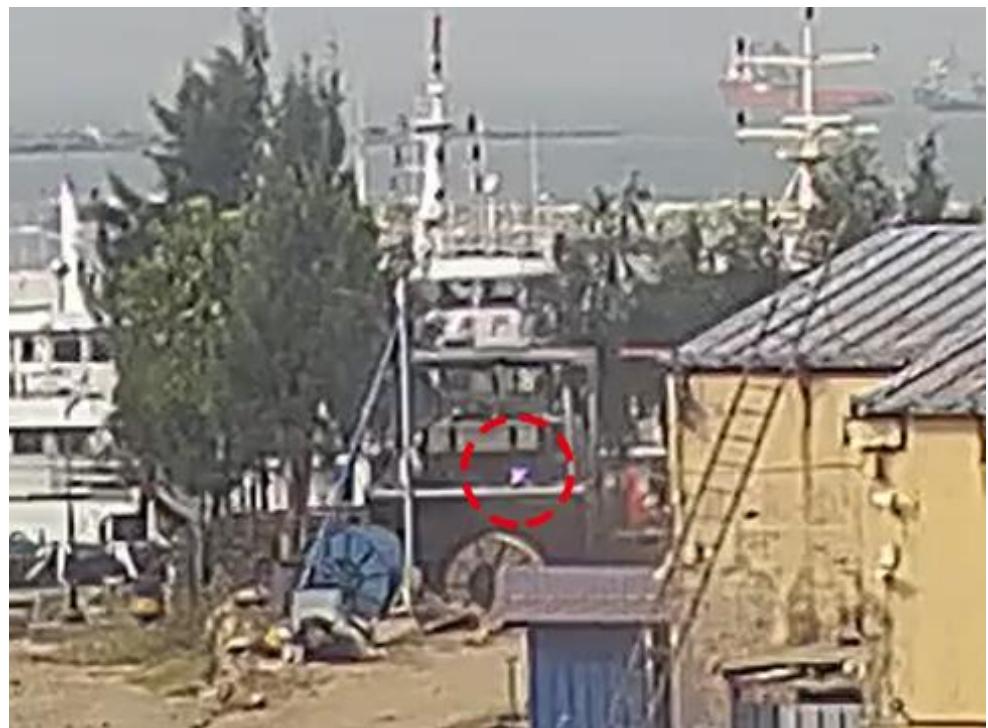
8时50分9秒（现场视频监控时间，与北京时间一致），郑某光在涉事船舶甲板上进行焊接作业，李某云和张某添在旁边观看，张某庆、阮某强和林某富在驾驶舱前方休息。由视频监控画面可以看到船舶甲板出现明显的焊接弧光（图2），随后发生爆炸，造成郑某光、李某云和张某添被爆炸产生的冲击波抛向空中约10米后摔落在船舶附近地面死亡，阮某强、林某富受伤。（图3）

图 2 事故发生时甲板出现的焊接弧光（红圈位置）

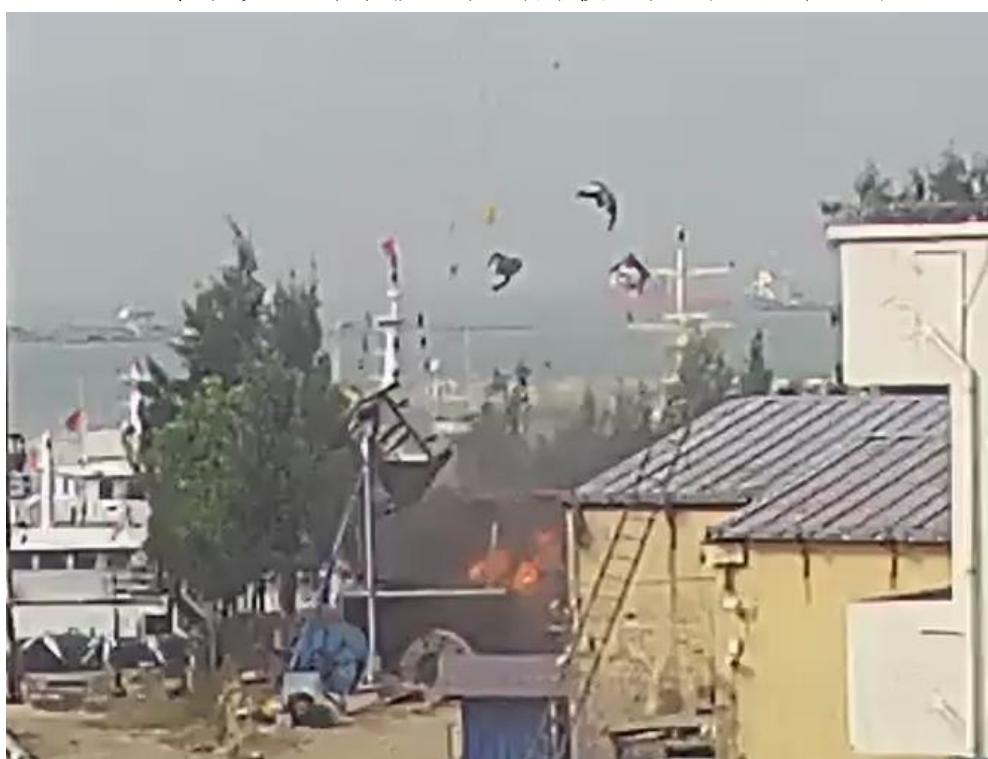
图 3 事故发生时视频监控截图

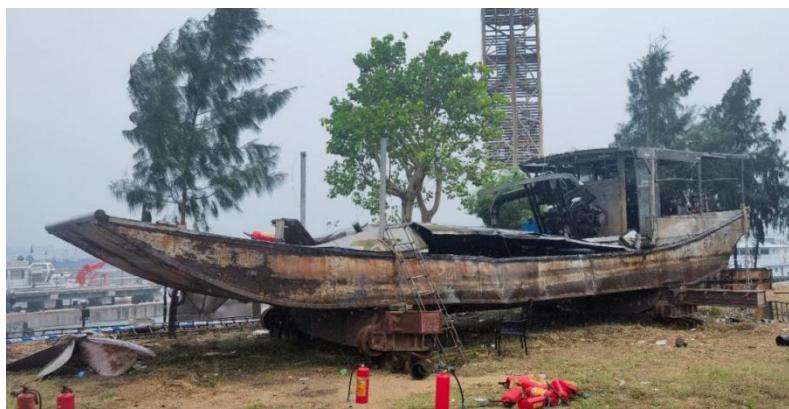
事故发生后，船舶甲板与左侧船舷被撕出一个长约4米的裂口，从船尾呈V形向船首延伸，最宽处约0.4米，甲板呈现半球形变形。中部船舱长约6米，净宽2.3米（船宽除去船舷内侧保温层1.2米），高度0.8米，总容积约为11.04立方米，内部由隔板分为6个底部连通的方格（见图4、图5）。

图4 事故发生船舶外形

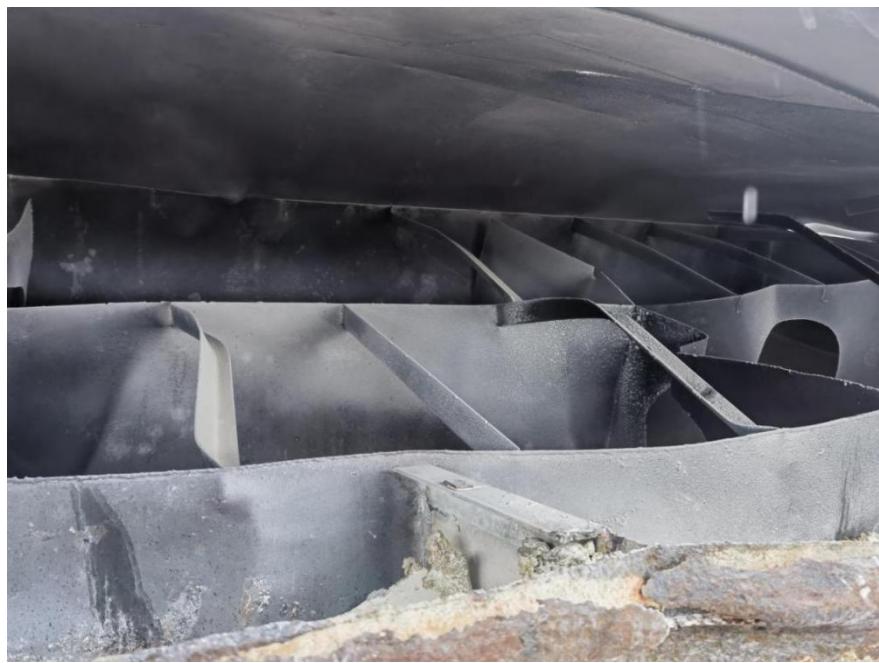
图 5 船舱内部情况

船舱内底部有若干残留的黄色液体，有刺激性气味。甲板下方船舱与船头间隔处安装有油管和液位计，油管直径为 10 厘米。甲板上西侧（驾驶室东侧面前）有一台焊接在甲板上的以柴油为动力的泥浆泵，该泥浆泵呈向西侧后翻状，泥浆泵机座脚由两根角铁与甲板焊接固定，该两根角铁呈弯曲变形状。该泥浆泵机座焊接处有多处焊斑。

等措施。事故发生后，阳江市公安局海陵分局提取了船舱内底部黄色液体 150 毫升，送广东省阳江市公安司法鉴定中心进行定性分析。依据《汽油、煤油和柴油的溶剂提取气质联用定性检验方法》(GDLH/T 3009-2016) 对检材进行检验，结果在检材中检出苯、甲苯、二联苯、三联苯、四联苯、萘系物、环烷烃等化合物成分，与柴油、汽油成分吻合。综上，在密闭的船舱内可燃性物质大量挥发积聚，与空气混合形成爆炸性混合气体，并达到爆炸极限。

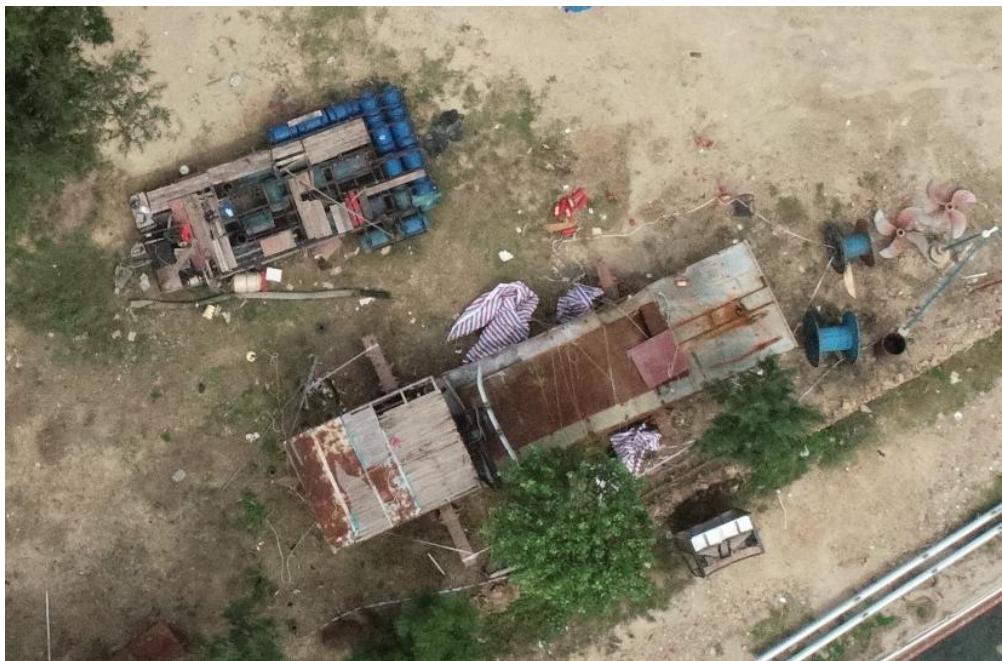
涉事船舶西北侧约 10 米处地面上有一具尸体，男性，呈仰卧状，头部朝东，尸体头部有血迹，上身穿灰色短袖 T 恤，左手戴有布手套，下身穿长牛仔裤；北侧约 11 米处地面上有一具尸体，男性，呈仰卧状，头部朝北，上身穿浅蓝色长袖 T 恤，左手戴有布手套，下身穿黑色运动裤；东北侧约 15 米处地面上有一具尸体，男性，呈仰卧状，头部朝东，上身穿横条纹黑色长袖 T 恤，手中没有物品，下身穿牛仔裤（详见图 6）。

图 6 事故现场概况图

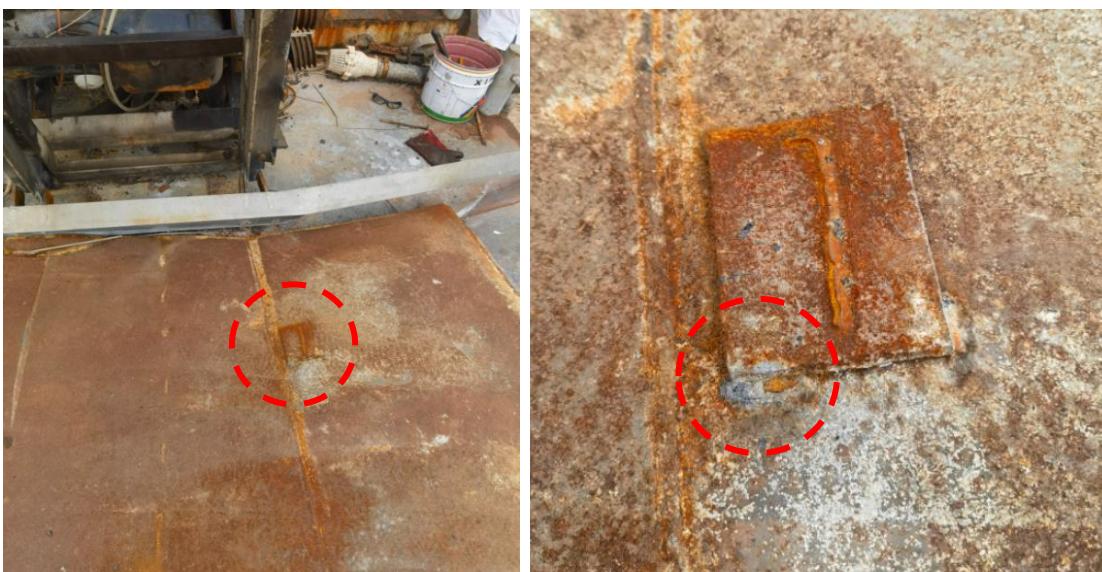
通过调查询问、查阅资料、视频分析、现场勘验、检测鉴定以及专家论证，认定事故的直接原因是：达港船厂在对船舶改装过程中，工人违规在甲板进行焊接动火作业，高温熔融金属穿透金属甲板，引爆密闭船舱内的爆炸性混合气体。

(二) 在甲板上方违规焊接动火作业产生高温熔融金属引爆爆炸性混合气体。事故当天作业现场目击人证实，并对比监控视频、涉事船舶前后照片，确定事故当天的焊接部位为船舶甲板(图 7)。该甲板材质为普通钢板，厚度约为 0.4 厘米，焊接过程中甲板和被焊接物被加热至熔融状态。高温熔融金属迅速融穿甲板，点燃密闭的船舱内爆炸性混合气体，引起爆炸。

图 7 事故当天焊接部位(红圈位置)

各地要举一反三，认真开展船舶修造行业安全生产隐患大排查大整治，彻底整改事故隐患，全面强化风险管控。要建立完善全员安全生产责任制。生产经营单位实际控制人和主要负责人是本单位安全生产第一责任人，对本单位安全生产工作全面负责，要建立完善并落实全员安全生产责任制，层层压实安全生产工作责任。要强化动火等危险作业排查整治。建立健全动火等危险作业安全操作规程，严格落实《船舶修造企业明火作业安全规程》《造船企业安全生产技术规范》等规定，作业前必须办理动火申请手续，经审核批准后方可作业，落实现场安全监护人员，熟悉作业部位和周围环境，采取相应的管控措

施，凡是未落实管控要求，尤其是对焊接动火部位内部情况不明的，任何人严禁擅自作业。要强化安全生产教育培训。主要负责人、安全管理人员和特种作业人员必须参加专门的安全生产教育和培训，做到持证上岗；其他人员结合岗位风险实际强化安全教育培训，保证掌握本岗位安全操作技能。要强化应急救援演练。要结合本生产经营单位存在的危险危害因素和可能发生的事故类型，针对工作场所、岗位的特点，编制简明、实用、有效的应急处置卡，强化应急演练，提升应急处置能力。
